Dr inż. DARIUSZ SOBALA

Przykłady wpływu błędnego rozpoznania warunków gruntowych na realizację robót budowlanych

Fundamenty estakady E w ciągu obwodnicy Międzyzdrojów

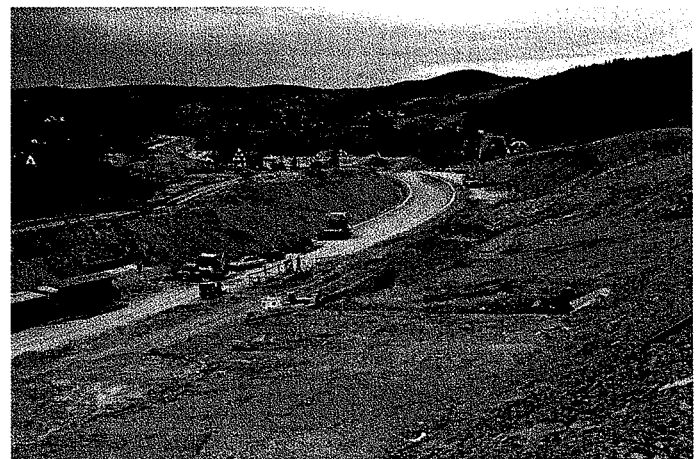
Rys. 7. Fragment odcinka drogi S77 objęty ruchami osuwiskowymi

Projekt budowlano-wykonawczy budowy drogi ekspresowej S7 na odcinku obwodnicy Lubnia zakładał wykonanie głębokich przekopów drogowych w trudnych warunkach grunto-wodnych, charakterystycznych w rejonach podgórskich (rys. 7). Projektowana głębokość wykopów/wysokość skarp sięgała kilkunastu metrów. Na potrzeby projektu opracowano dokumentację geologiczno-inżynierską oraz hydrogeologicz-
